ESTUDO DA DETERIORAÇÃO DA PEDRA NA IGREJA DE PAÇO DE SOUSA – PROPOSTA DE TRATAMENTO

FREDERICO SANTOS CARDOSO

Dissertação submetida para satisfação parcial dos requisitos do grau de
**MESTRE EM ENGENHARIA CIVIL — ESPECIALIZAÇÃO EM MATERIAIS E PROCESSOS DE
CONSTRUÇÃO**

FEVEREIRO DE 2008

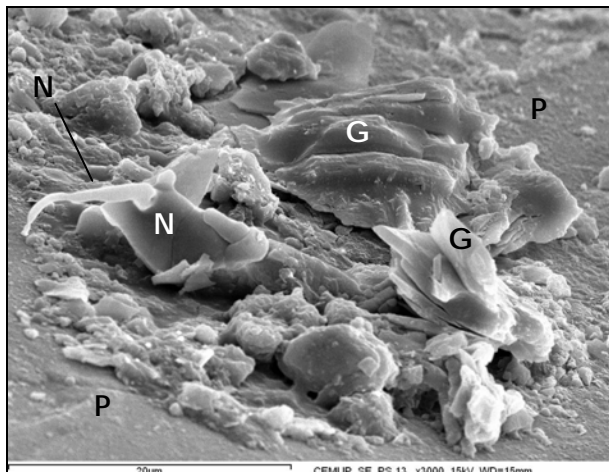
a) PS 13 – Cristais de gesso (G) e de nitratite (N) sobre plagioclase sódica (P)

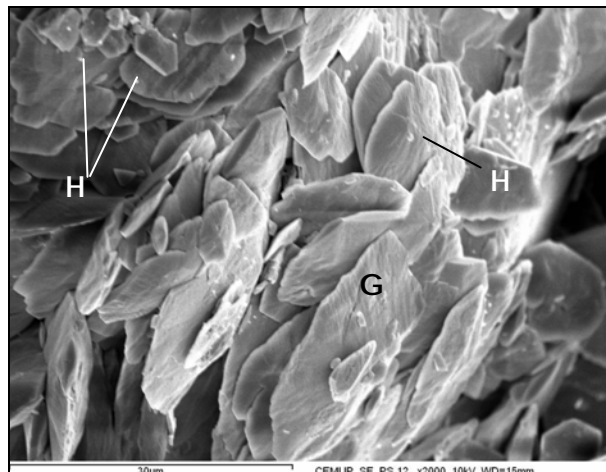
b) PS 12 – Cristais de gesso em forma em ponta de lança, hábito pseudo-hexagonal e tabular (G) com pequenos cristais de halite (H)

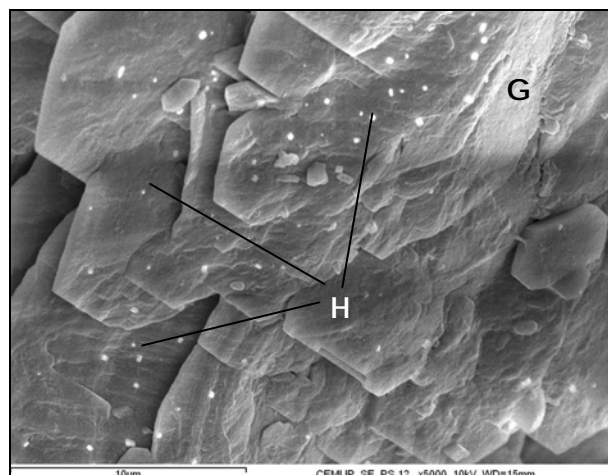
c) PS 12 – Cristais de gesso com hábito pseudo-hexagonal (G) com grande número de pequenos cristais de halite (H)

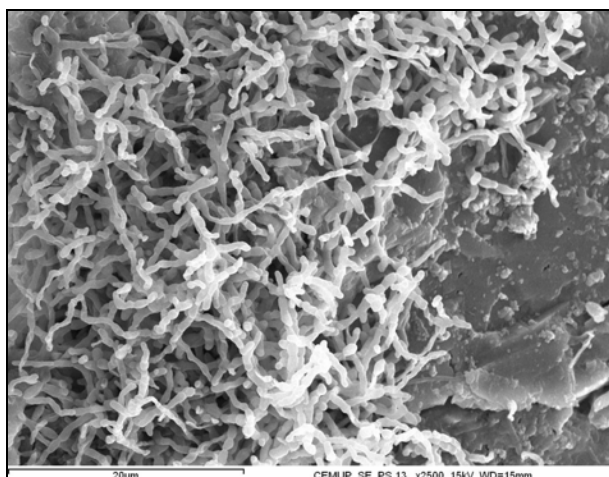
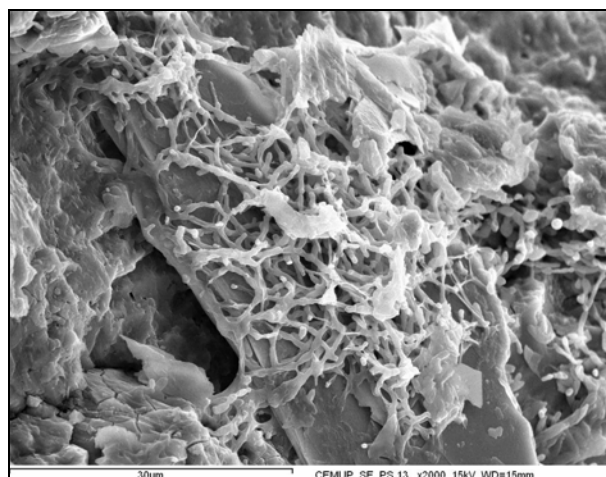
A colonização biológica verifica-se através do desenvolvimento de alguns fungos (Figuras 4.25d, 4.25e).

e) PS 13 – Colonização biológica (fungos)

f) PS 13 – Colonização biológica (fungos)

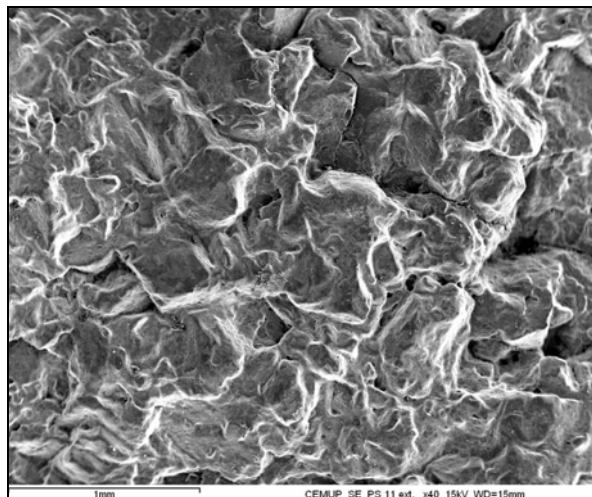
a) PS 11 – Aspecto geral

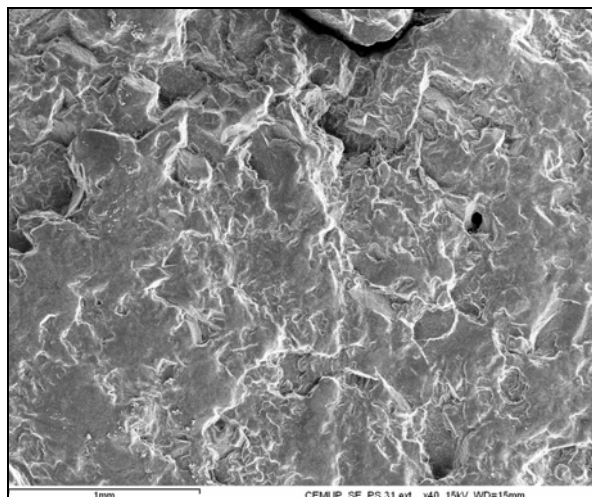
c) PS 31 – Aspecto geral

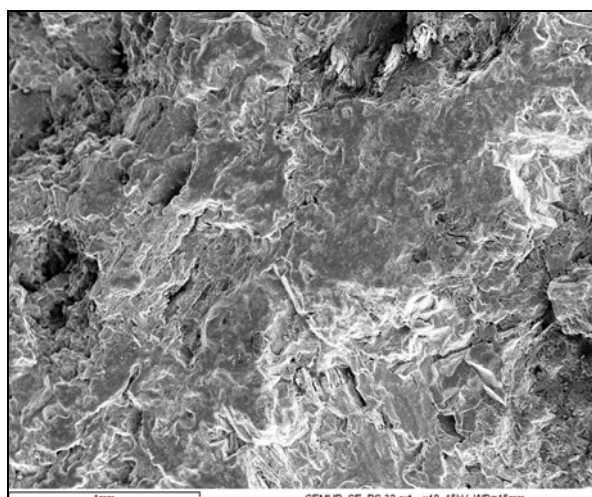
e) PS 32 – Aspecto geral
